【ご案内】 スプリング端面研磨作業請負います。

この度はネコアシダンパーコンプリートセットのお買い上げ誠にありがとうございます。

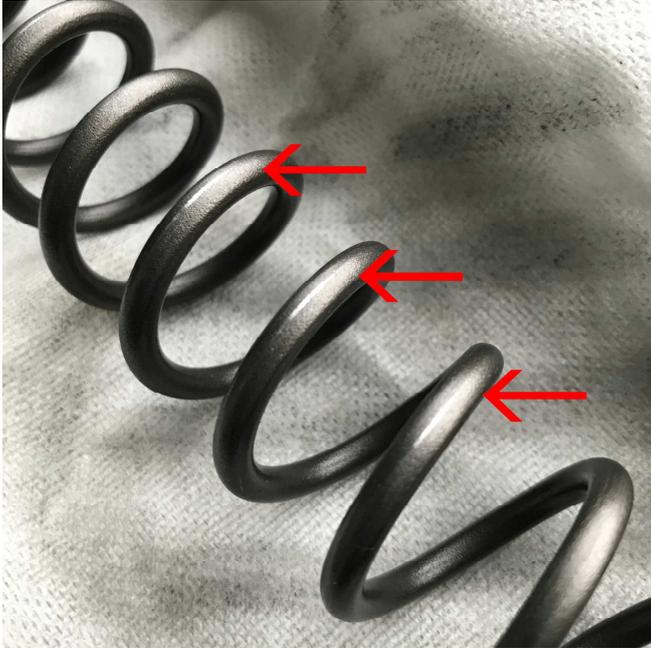
フロントフォークを分解する際は、スプリングの側面も確認してください。左の写真の矢印で示されている白い線は、インナーチューブとの接触によって生じた摩耗痕です。

この現象が起こりやすくなっている原因は、スプリング端面の傾きです。

購入したばかりの新品スプリングでも端面の仕上げが甘く、目視で直角が出ていないと判る物もあります。そのまま使用すると、スプリングが座屈(ねじれが加わり、折れ曲がること)しやすくなり、通常は垂直方向の力であるフォークの圧縮が、横方向の力に変化してしまいます。さらに、外側(横方向)に湾曲したスプリングの中間部がインナーチューブの内壁に接触すると、上端部から接触点までの範囲でしか縮まなくなるため、ストロークが短くなり動きが固くなります。

傾きがゼロに近くても、端面が凹凸になっていると、BURRITOを取り付けた際にスプリングとの間に隙間ができ、うまくフィットしない場合があります。そのため、スプリングの両端を研磨して垂直にすることをおすすめします。
