試験成績報告書

試 185100461 号

| 試験品名及び数量 | パワーリフティングバー A 1点 |
| 試験項目 | 3点曲げ強度試験 |

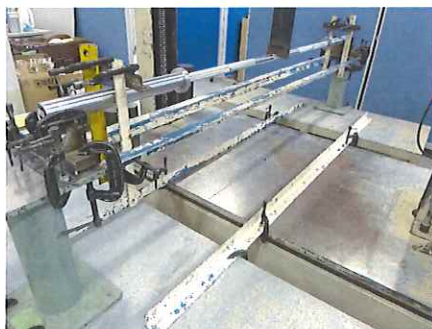
試験状況写真

| <p>試験方法</p> | <p>直径 20mm の円柱形金属ブロック 2 個を試料両端からそれぞれ 50mm 内側に並行に置いて水平な面上に固定し、それらの金属ブロックに試料を渡して置き、2 個の金属ブロック間隔の中間点において幅 30mm の V 字型金属製当て板を介して 20mm/min の速度で鉛直荷重を加え、試料が破損又は降伏に至る最大荷重を調べる。</p> |

| <p>試験結果</p> | <p>約 5500N (561kgf) 付近で塑性変形の開始が認められ、8070N (823kgf) で著しく変形したため試験を終了した。</p> <p>8070N 載荷時の状態 除荷後の試料状態</p> |
